1.01 Izvirni znanstveni članek

Življenje vasi na meji v luči naselbinskega in stavbnega razvoja Robidišča

STORIES FROM THE BORDER OF THE EMPIRE: LIFE OF A BORDER VILLAGE IN LIGHT OF THE SETTLEMENT AND BUILDING DEVELOPMENT OF ROBIDIŠČE

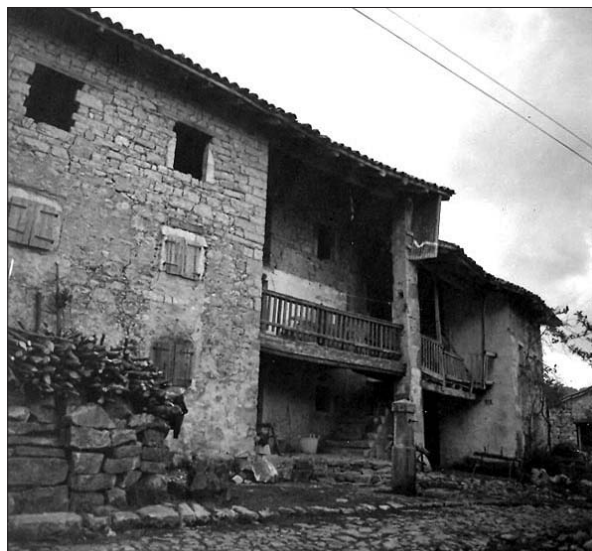
*Značilna robidiška hiša, maj 1976
(Fotodokumentacija ZVKDS OE Nova Gorica).*

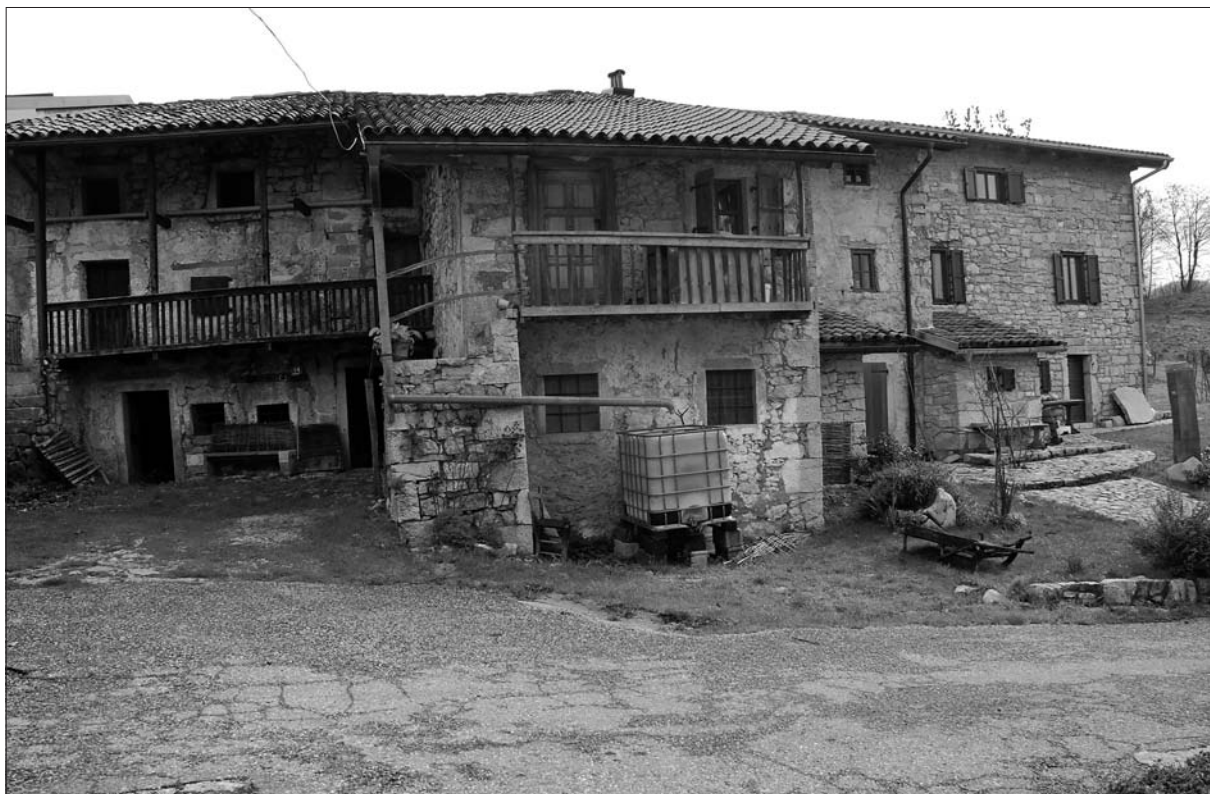
Del spomeniškega območja, ki je razglašeno za kulturni spomenik lokalnega pomena. Skrajno levo hiša Robidišče št. 14, t. i. črna kuhinja (foto: Andrejka Ščukovt, 2013).

Wančna hiša št. 14 – »črna kuhinja« slika bivalne razmere, značilne za 19. stoletje, saj ima ohranjeno originalno razporeditev bivalnih prostorov z nekaj inventarja.²³ V kotu kuhinje je na tleh nizko ognjišče, ki predstavlja eno od prvih stopenj v razvoju kurišč. Ognjišče sodi v tip prostostoječega nizkega ognjišča, kakršno je bilo značilno predvsem v 17. in 18. stoletju v zahodnem in jugozahodnem delu Slovenije, danes pa je prava redkost. Na začetku so kurili kar na tleh sredi prostora, sčasoma so kuriščni prostor pomaknili v vogal stene in ga nekoliko dvignili. Dim z ognjišča se je prosto valil po kuhinji in nato skozi vhodna vrata, ki so bila na sredini predeljena tako, da se je dalo posebej odpreti zgornji del, da je lahko dim iz bivalnega prostora uhajal na dvorišče. Z dvorišča pa je bil preko zunanjega kamnitega stopnišča in lesenega ganka vhod v nadstropje hiše.
