## Vodne ujme in gospodarjenje z gozdom v porečju Tržiške Bistrice

#### FLOODS AND FOREST MANAGEMENT IN THE TRŽIČ BISTRICA RIVER BASIN

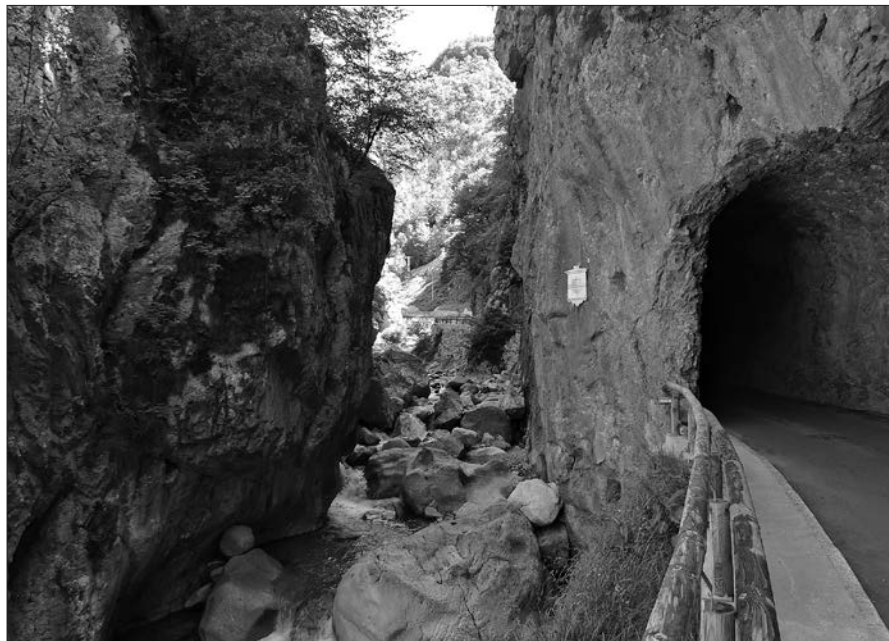
Slika 1: Najožji del Dovžanove soteske, kjer so visoke vode Tržiške Bistrice pred izgradnjo predora leta 1895 redno uničevale infrastrukturo, ki je omogočala povezavo med Tržičem in Jelendolom (foto: Matija Zorn).

in naprav za predelavo lesa. Na cesti Tržič–Jelendol je bil prebit tudi predor (slika 1), ki je omogočil lažji prevoz lesa. Baron se je urejanja celotne posesti lotil z jasno vizijo, pri čemer je želel velik del razvoja vezati na izkoriščanje vodne moči Tržiške Bistrice.<sup>58</sup>

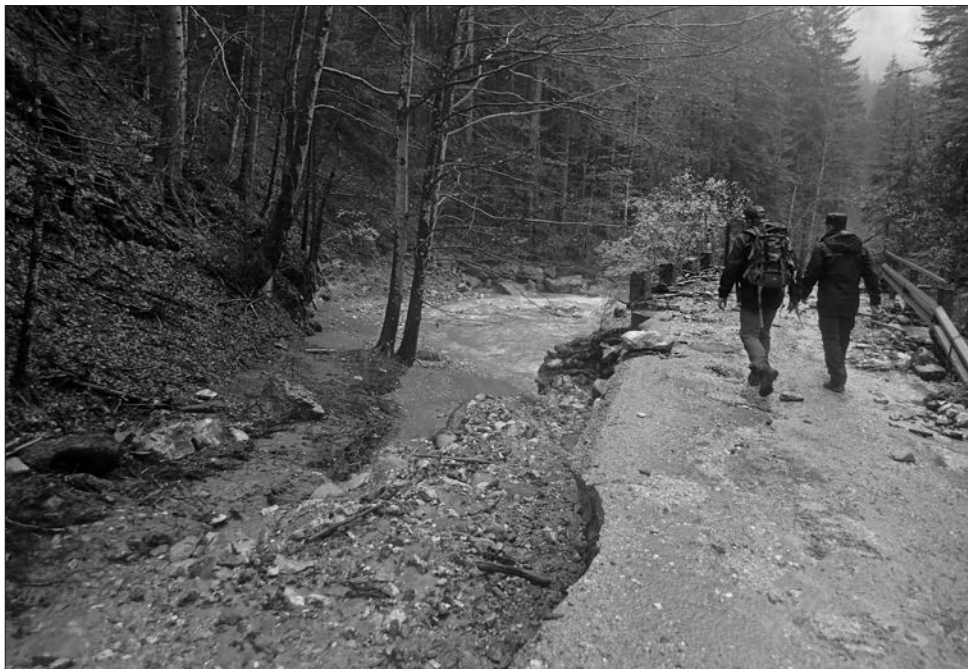
Slika 5: Vodna ujma oktobra 2018 je poškodovala cestno in vodno infrastrukturo (foto: Grega Babun).

Ob zadnji ujmi oktobra 2018 smo lahko v medijih med drugim brali: »Gromozanska škoda v občini Tržič, uničeni so kilometri cest in 20 mostov. ... Vodna ujma je ponoči vas Jelendol z okoli 190 prebivalci odrezala od sveta. Danes so jim zagotovili elektriko, vodo in hrano, obvozno cesto bi lahko vzpostavili v dveh dneh, medtem ko bo sanacija glavne ceste trajala precej dlje. Ujma, kakršna je kraj nazadnje prizadela leta 1938, sicer ni terjala življenj, povzročila pa je veliko škode ...«. <sup>31</sup> Nastala škoda je bila ocenjena na 10 milijonov evrov, od tega največ na vodni infrastrukturi (slika 5). <sup>32</sup>

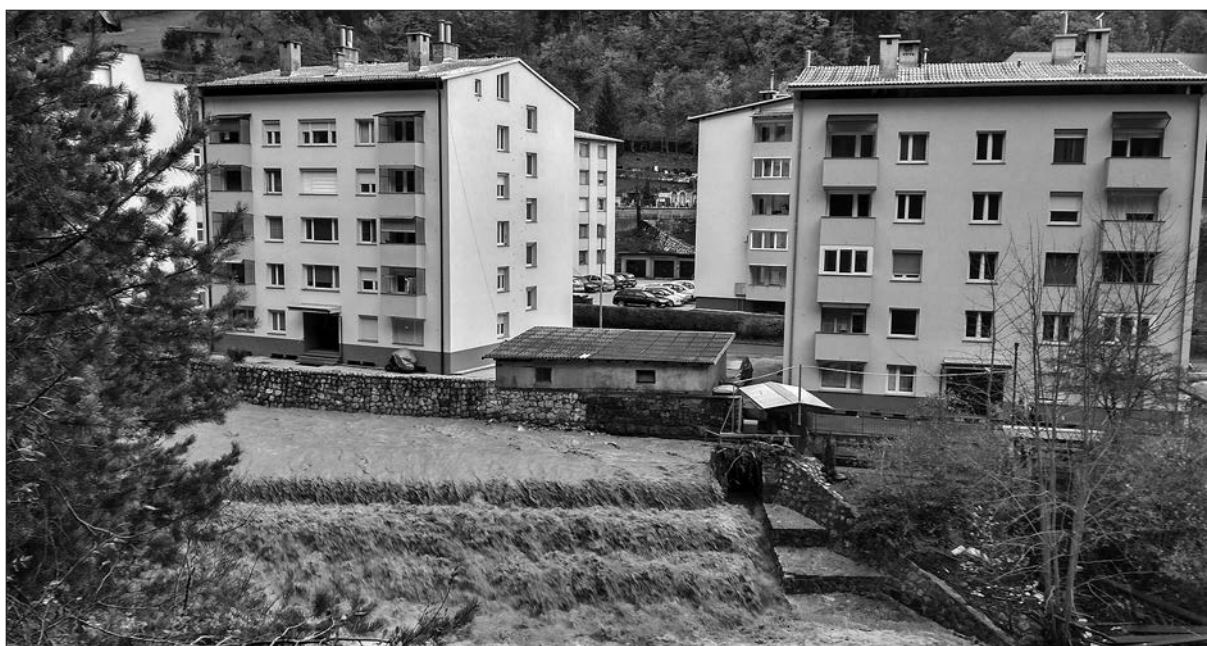
Slika 6: Pretok Tržiške Bistrice v Tržiču 30. oktobra 2018 (foto: Manca Volk Bahum).

Vodna ujma oktobra 2018 (slika 6) je bila posledica izjemno velikih količin padavin, ki so v nekaj urah padle v povirju Tržiške Bistrice – v Jelendolu je v slabih petih urah padlo več kot 100 mm dežja oziroma 21,10 mm/h.<sup>34</sup> Zato je reka s pritoki odnašala velike količine kamninskega gradiva in lesnega plavja (slika 7). Velika količina lesnega plavja je povezana tako z njegovo veliko količino, ki se že nahaja v strugi (predvsem v bolj odmaknjenih predelih), kot z drevnino, ki pride v strugo zaradi bočne hudourniške erozije ob samem vremenskem dogodku, različnimi lesnimi proizvodi zaradi izkoriščanja gozda in nepri-

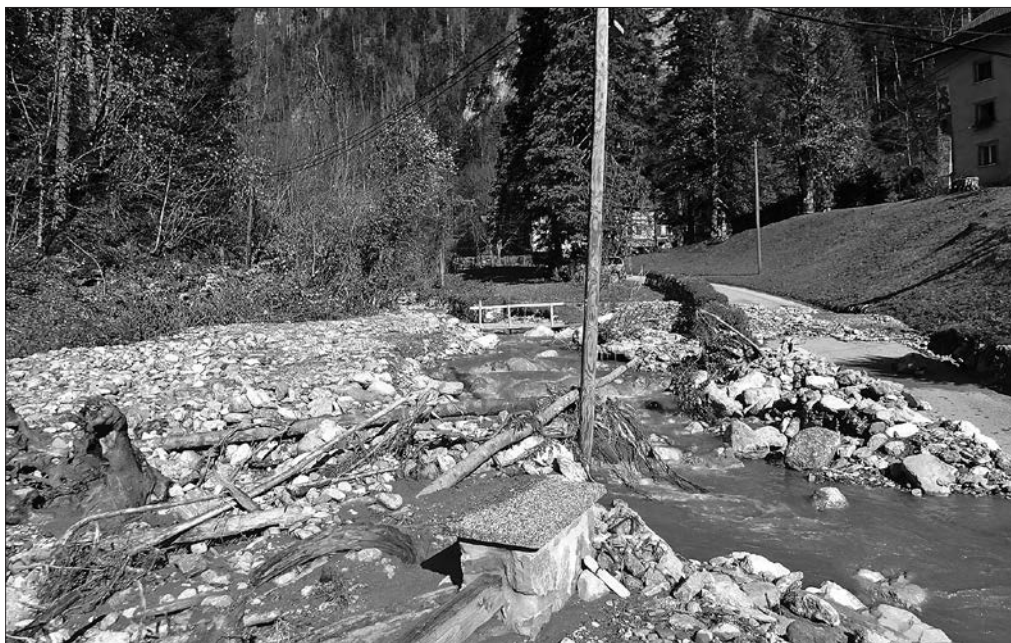
*Slika 7: Vodotoki so ob vodni ujmi oktobra 2018 prenašali velike količine kamninskega gradiva in lesnega plavja (foto: Grega Bahun).*

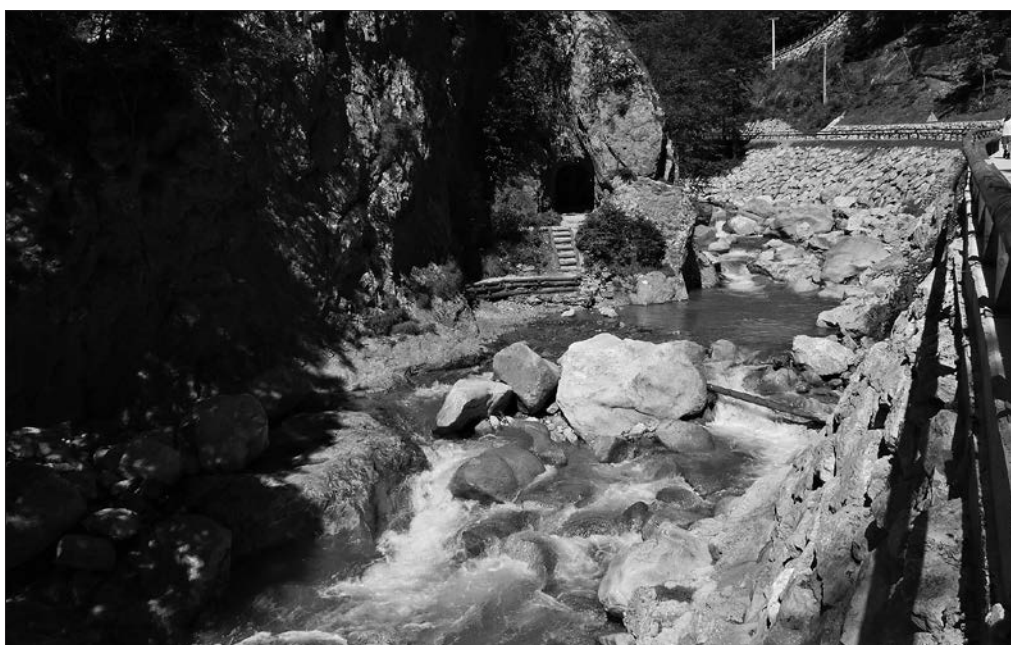
*Slika 8: »Obzidana« struga Tržiške Bistrice po sanaciji struge po ujmi oktobra 2018 (foto: Matija Zorn, september 2020).*

Sanacijska dela po ujmi oktobra 2018 so na širšem območju Dovžanove soteske izvajali poleti 2019 in ob tem dodatno preoblikovali strugo Tržiške Bistrice, ki je zdaj večinoma »obzidana« (slika 8). Kakšne bodo posledice tovrstne sanacije, bodo pokazale prihodnje ujme.
